1.7 // EX I.P.R. LOCALITÀ LIAREY

L'ex IPR, situato a Liarey, è una struttura risalente agli anni '50 priva di caratteristiche architettoniche di rilievo e visibilmente degradata. La sua ristrutturazione si presenta complessa a causa del rischio di frane e allagamenti che caratterizzano la zona. Nonostante progetti come la trasformazione dell'edificio in sede dei vigili del fuoco siano stati proposti in passato, sono stati ostacolati proprio dalle problematiche ambientali presenti nell'area. Nuovi futuri riutilizzi, considerando tali minacce, debbono limitarsi a funzioni temporanee o legate al settore produttivo, in relazione ad altri insediamenti presenti nell'area.

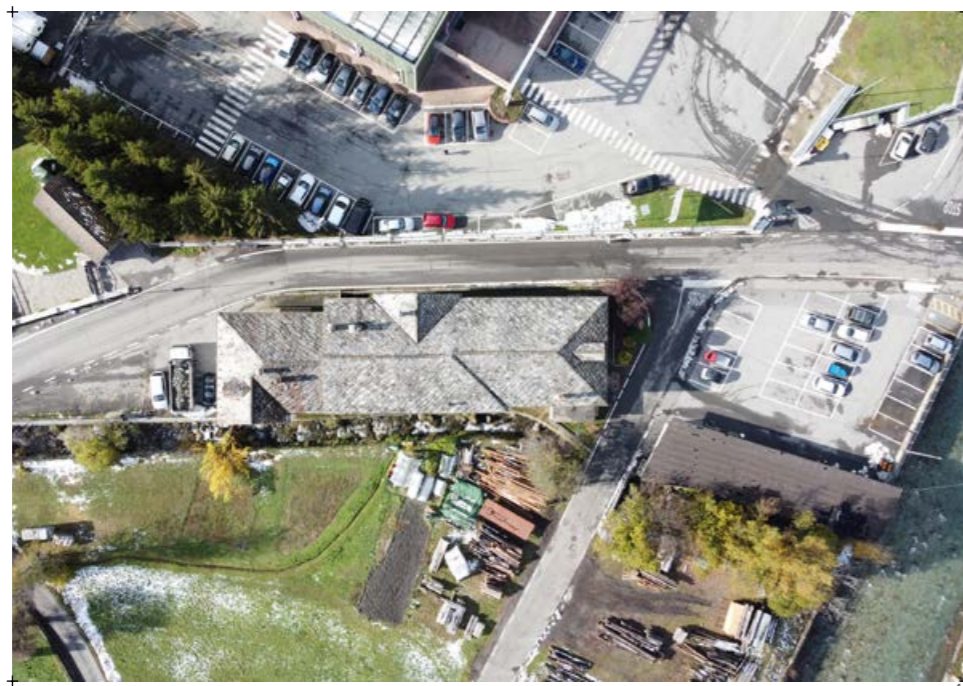
1// fotografia aerea
 2// fotografia del fronte est dell'edificio
 3// vista da nord del fabbricato

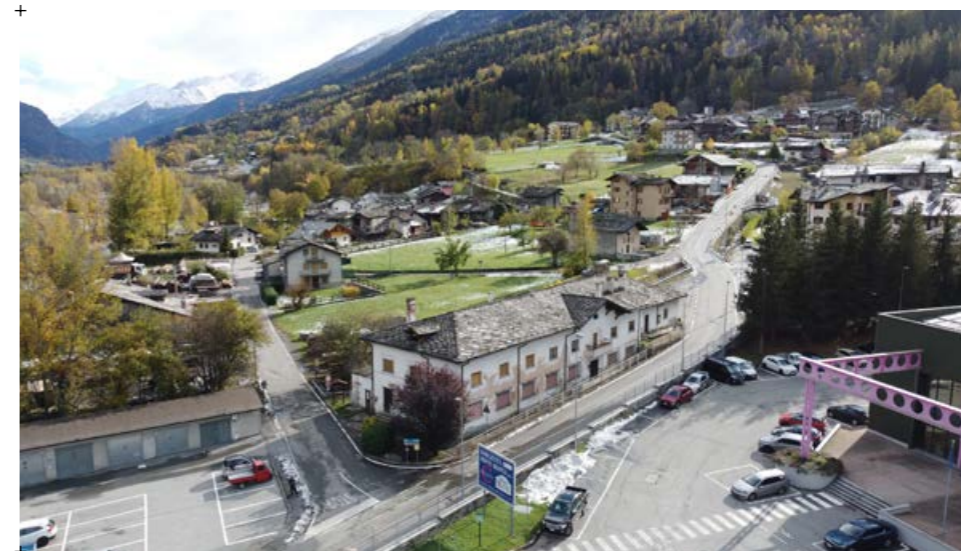
- /edificio rientra in aree inedificabili ad alto rischio di frane e inondazioni
- /edificio in stato di conservazione pessimo con segni evidenti di degrado

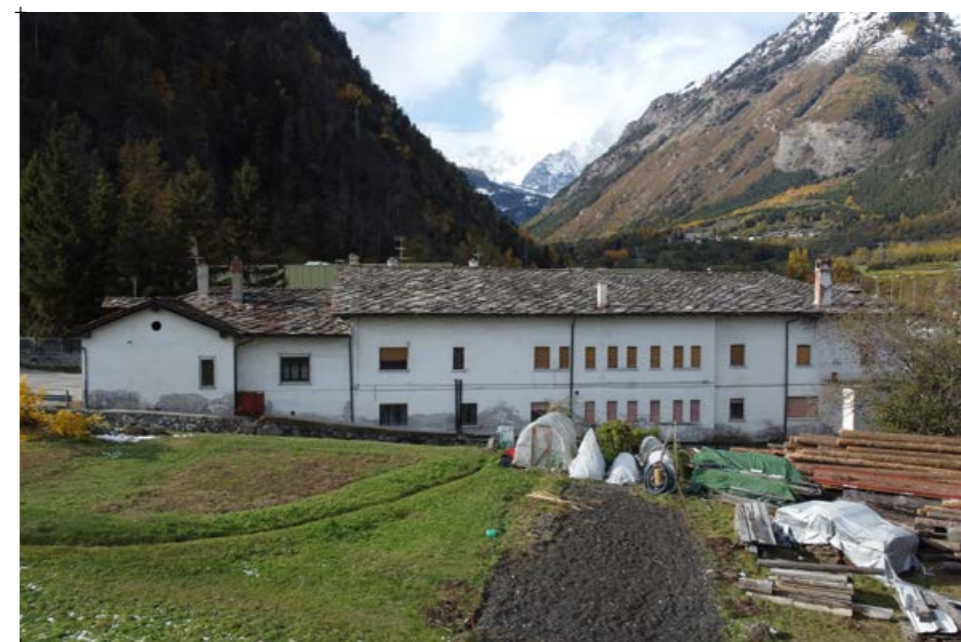
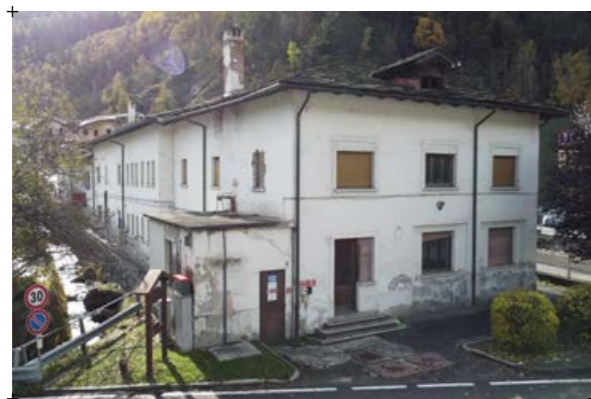
4-5// fotografia dell'edificio nel contesto

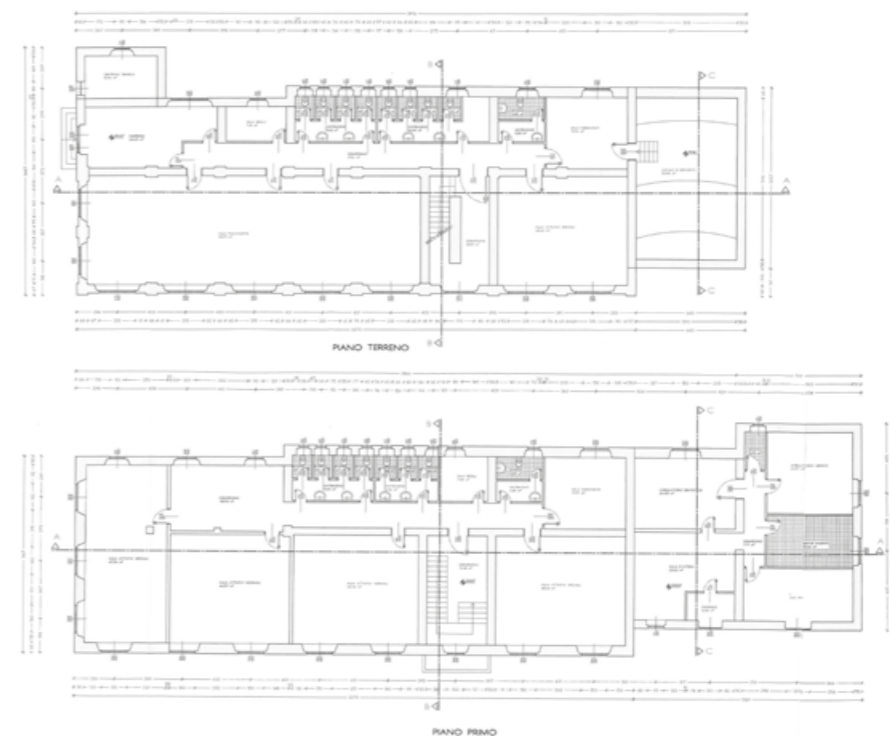
6

6// piante del piano terra e piano primo
