1.2 // EX HOTEL MIRAMONTI

EX HOTEL MIRAMONTI

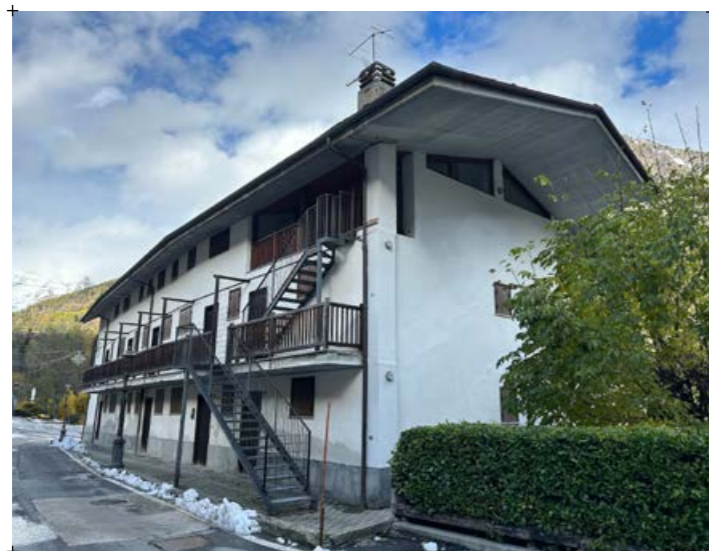
2// fotografia dell'edificio, lato Avenue du Mont Blanc

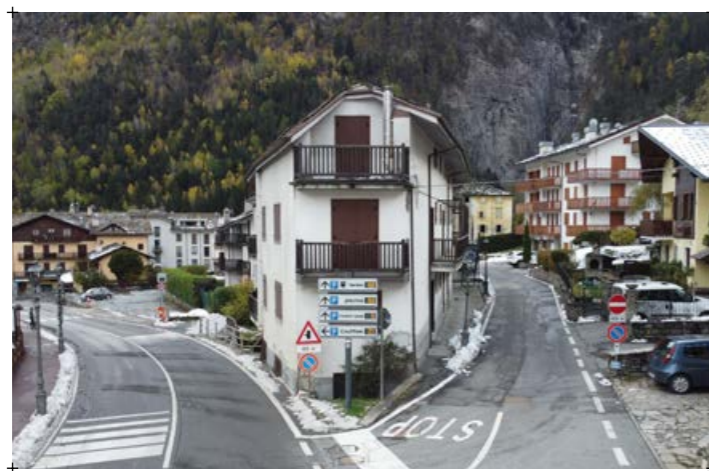
4// fotografia della testata dell'edificio in prossimità della biforcazione delle due vie che ne determinano la forma
