1.7 // EX I.P.R. LOCALITÀ LIAREY

L'ex IPR, situato a Liarey, è una struttura risalente agli anni '50 priva di caratteristiche architettoniche di rilievo e visibilmente degradata. La sua ristrutturazione si presenta complessa a causa del rischio di frane e allagamenti che caratterizzano la zona. Nonostante progetti come la trasformazione dell'edificio in sede dei vigili del fuoco siano stati proposti in passato, sono stati ostacolati proprio dalle problematiche ambientali presenti nell'area. Nuovi futuri riutilizzi, considerando tali minacce, debbono limitarsi a funzioni temporanee o legate al settore produttivo, in relazione ad altri insediamenti presenti nell'area.

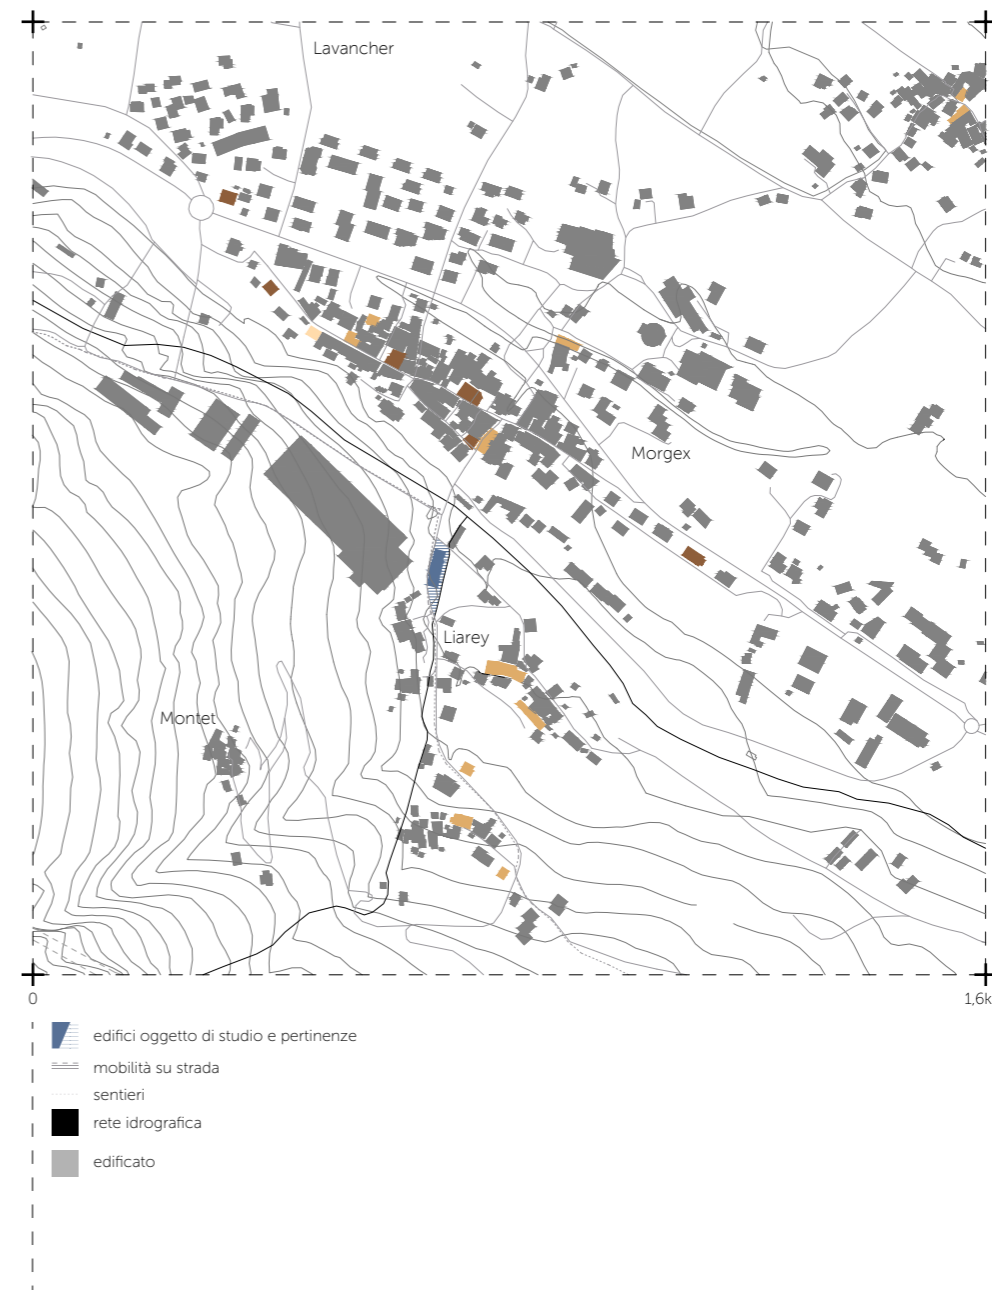
EX-119-R, LOCALITÀ LIAREY

1// fotografia aerea
 2// fotografia del fronte est dell'edificio
 3// vista da nord del fabbricato

- /edificio rientra in aree inedificabili ad alto rischio di frane e inondazioni
- /edificio in stato di conservazione pessimo con segni evidenti di degrado
